Impactos da atividade mineradora nas habitações: Uma análise da comunidade quilombola da Bocaina, na Chapada Diamantina

SEMANA DE ANÁLISE REGIONAL E URBANA

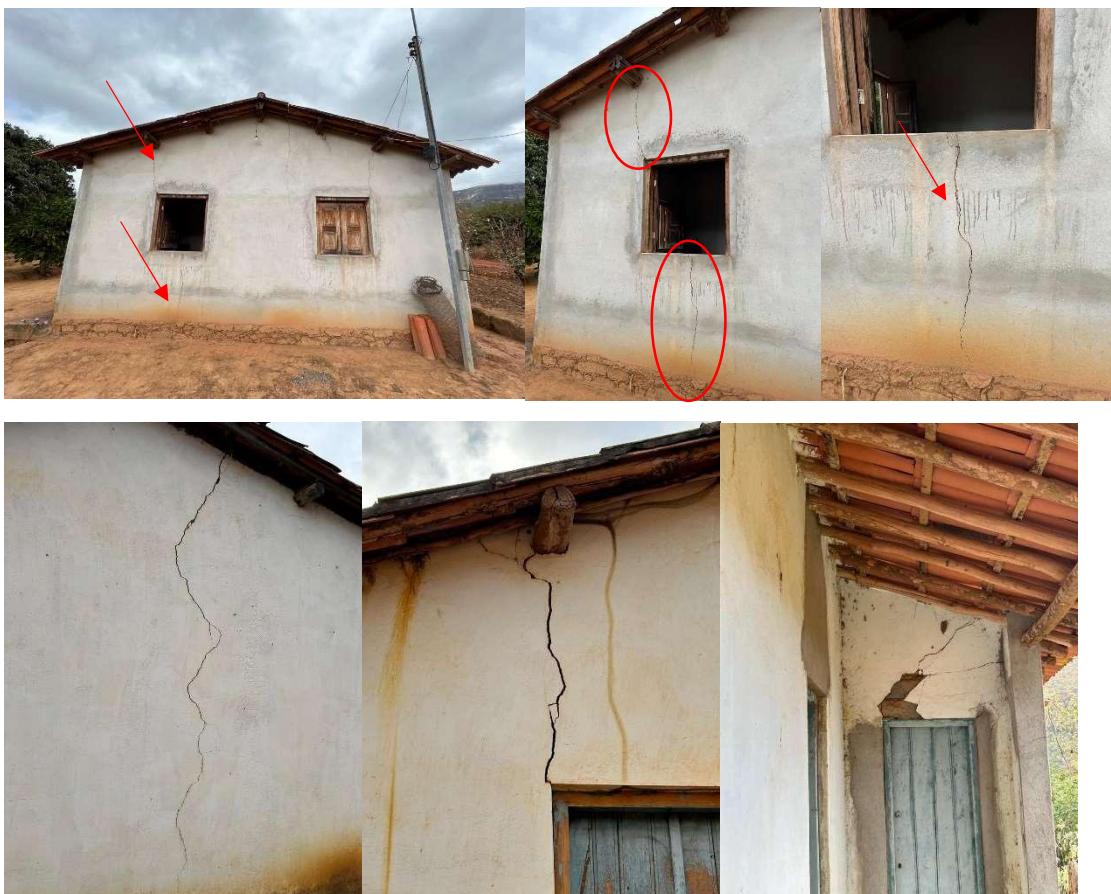
Em contrapartida as habitações feitas em adobe não são projetadas para suportar grandes impactos de movimentação de solo. No caso da comunidade da Bocaina, as residências em sua maioria são feitas com paredes em adobe e sem estruturas de ferragem para pilares e vigas, apenas com uma base sólida em pedra que é utilizada como um tipo de fundação, separando o solo do nível de pavimento da construção. Devido a isso, foi observado um grande impacto nas estruturas das habitações quilombolas da Bocaina, podendo ser atribuídos aos abalos gerados pelas detonações nas minas da empresa de extração de ferro, Brazil Iron. Diversas casas da região apresentam grandes rachaduras nas paredes, que pode ser considerado um fator de risco para a integridade física dos moradores, uma vez que em casos de comprometimento estrutural podem resultar em desabamento parcial ou total da habitação.

Figura 2 – Casa com rachadura na comunidade de Bocaina.

De acordo com a norma NBR 9.653/2018 deverá ser feito um monitoramento do grau de vibração do solo sempre que for feito um desmonte de rocha, verificando se o grau de vibração está dentro dos parâmetros exigidos em normas vigentes. “entende-se as operações de arrancamento, fragmentação, deslocamento e lançamento de rocha mediante aplicação de cargas explosivas. As atividades de desmontes causam vibrações no solo que podem impactar o entorno.”(Brasil,2018)

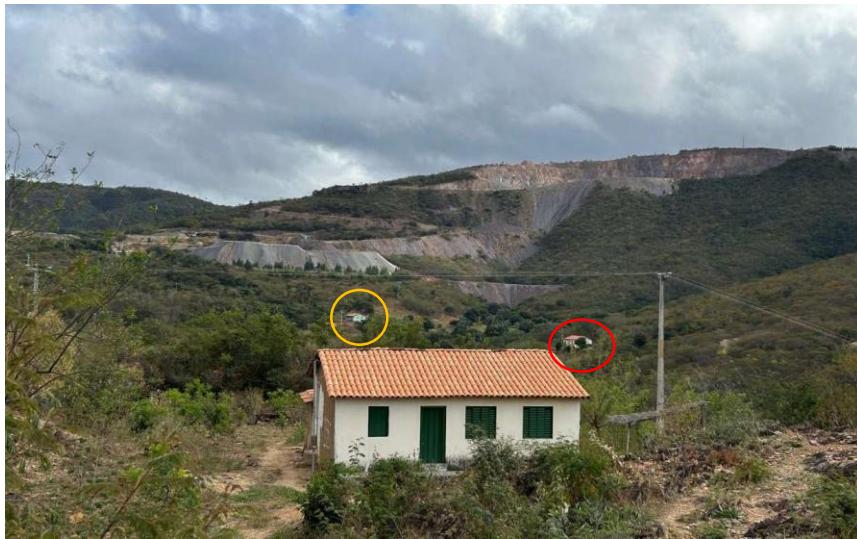
Na imagem abaixo (figura 3), é possível observar as casas mais próximas da mineradora. As três residências estão desabitadas devido a problemas relacionados à atividade mineradora. A casa mais próxima da mina, localizada a menos de 500 metros (círculo amarelo), teve a cozinha desmoronada em decorrência das fortes vibrações causadas pelas explosões. As outras duas casas foram abandonadas devido ao incômodo sonoro e à poeira gerada durante as operações de mineração. É imperativo que medidas mitigadoras sejam implementadas para proteger a integridade das habitações e garantir a qualidade de vida dos moradores.

Figura 3 –Casas que foram abandonadas, na comunidade de Bocaina.
